# Aufwertungsprojekt Rebberg - Zinggibrunn

## 7. Anhang zu Schluss- und Übergabebericht

## Sieben neue Trockenmauern (Gesamtlänge 240 m, Sichtfläche 278 m<sup>2</sup>), zwei Abschlüsse mit Gabionen (58 m, 20 m<sup>2</sup>)

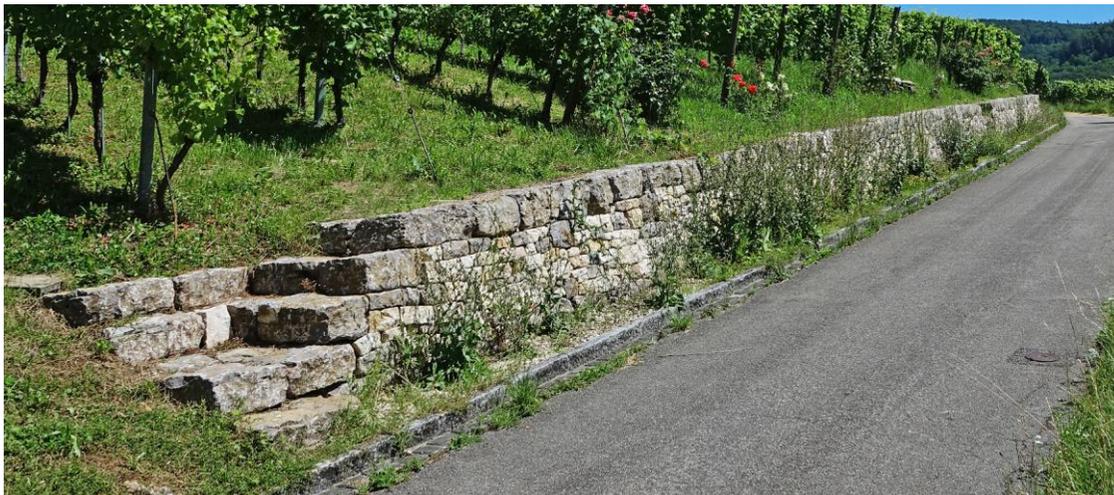
Im Okt./Nov. 2016 erbaut, ersetzt diese Trockenmauer eine brüchige Betonmauer aus dem Jahr 1934. Parz. 2423-24, 37 m, 1–1.2 m hoch, 41 m<sup>2</sup>, 2 integrierte Treppen, mageres Bankett

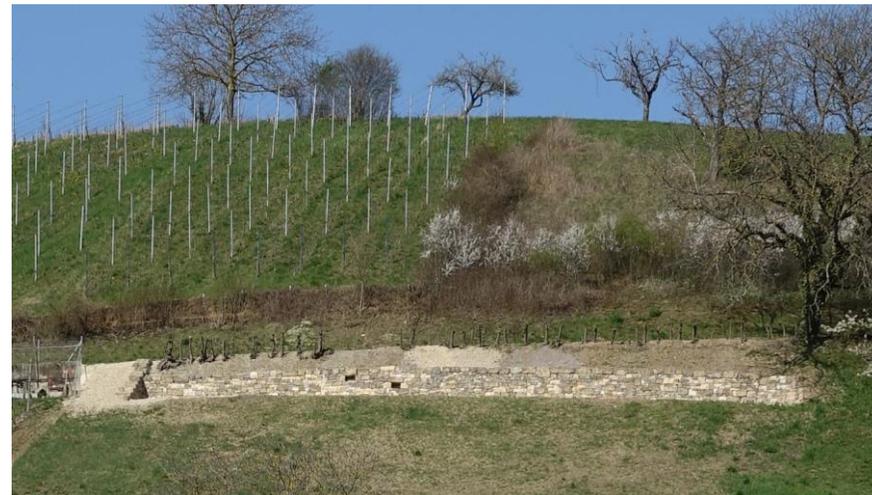
Im Okt./Nov. 2016 erbaut, ermöglicht sie dem Winzer oben zu wenden, neu, auf Parz. 2708, 35 m, 0.5–1.7 m hoch, 50 m<sup>2</sup>, 1 Rampe, WIH-Nihi

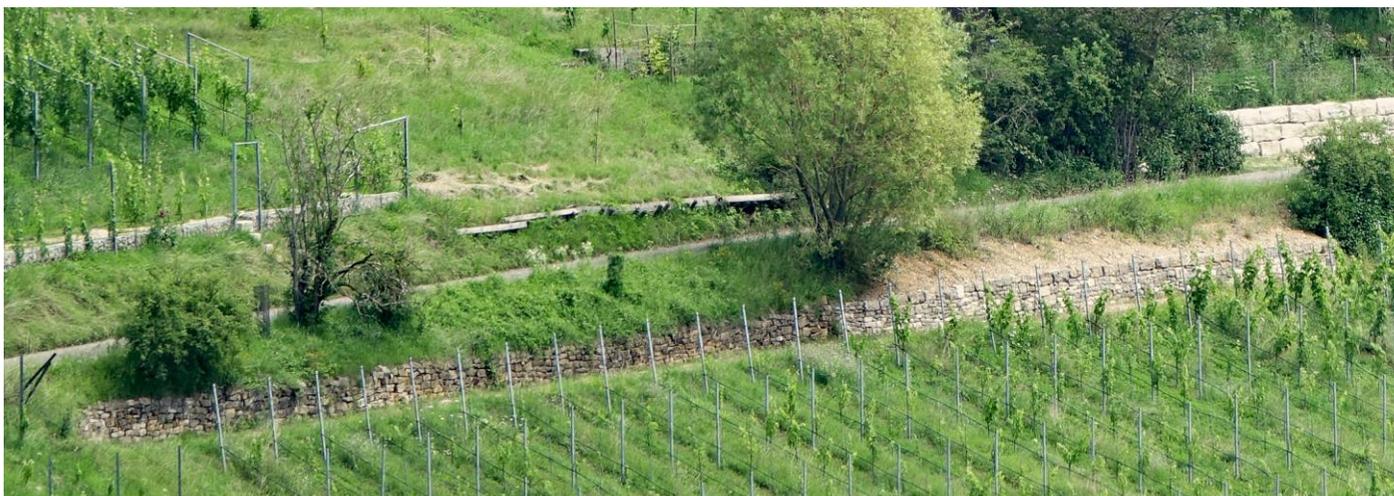
Im April 2017 wurde die bestehende 30 m lange TM um ~20 m verlängert. Neu, auf Parz. 2722, 20 m, 0.9–1.2 m hoch, 20 m<sup>2</sup>, mit WIH-Nihi, magerer Böschung oberhalb und vorgelagertem Magerstandort auf ganze Mauerlänge.

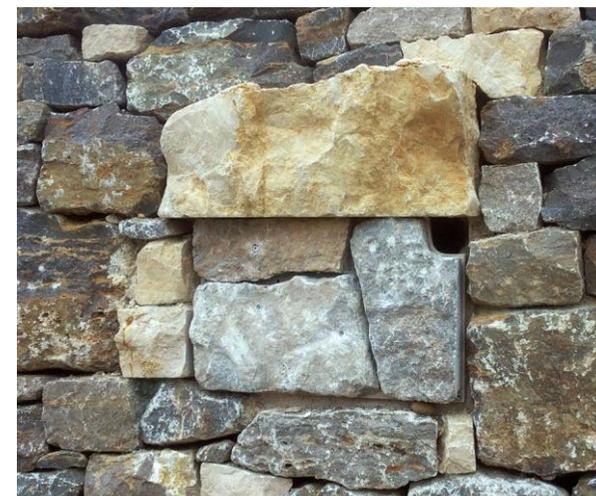
Beispiel einer eingebauten Wiedehopf-Nisthilfe

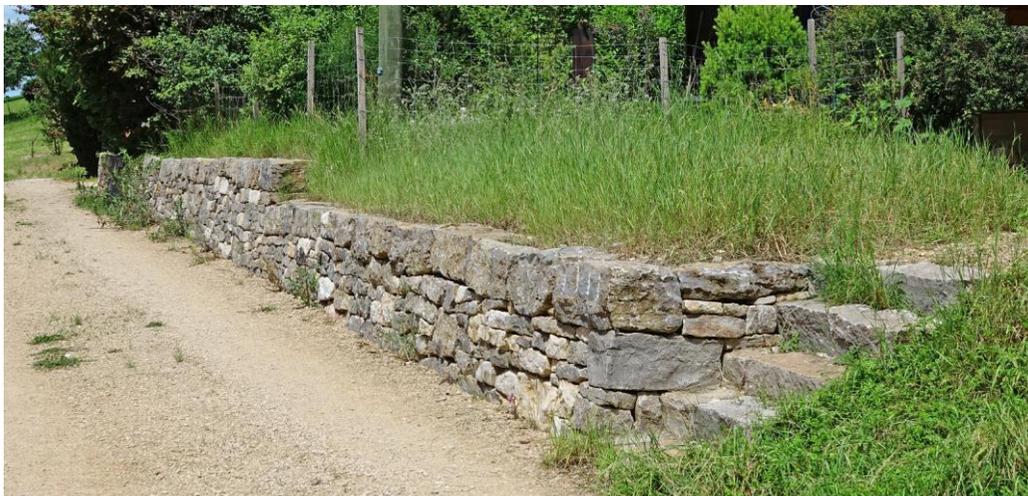
Im April 2017 erbaut, ersetzt diese TM teilweise eine Bahnschwellen-Wand und einen Bambusbestand. Parz. 2722-23, 30 m, 0.7–1.2 m hoch, 30 m<sup>2</sup>, Treppe, Heckenelement

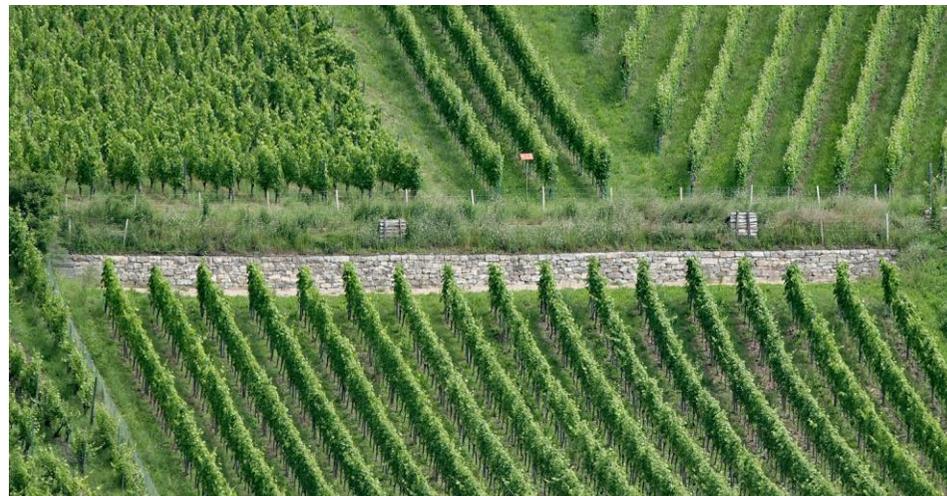
Im Okt./Nov. 2018 erbaut, ermöglicht diese TM eine bessere Bewirtschaftung, neu, auf Parz. 2516-18, 35 m, 1.1–1.2 m hoch, 40 m<sup>2</sup>, WIH-Nihi, Hecke, Kl.Str.

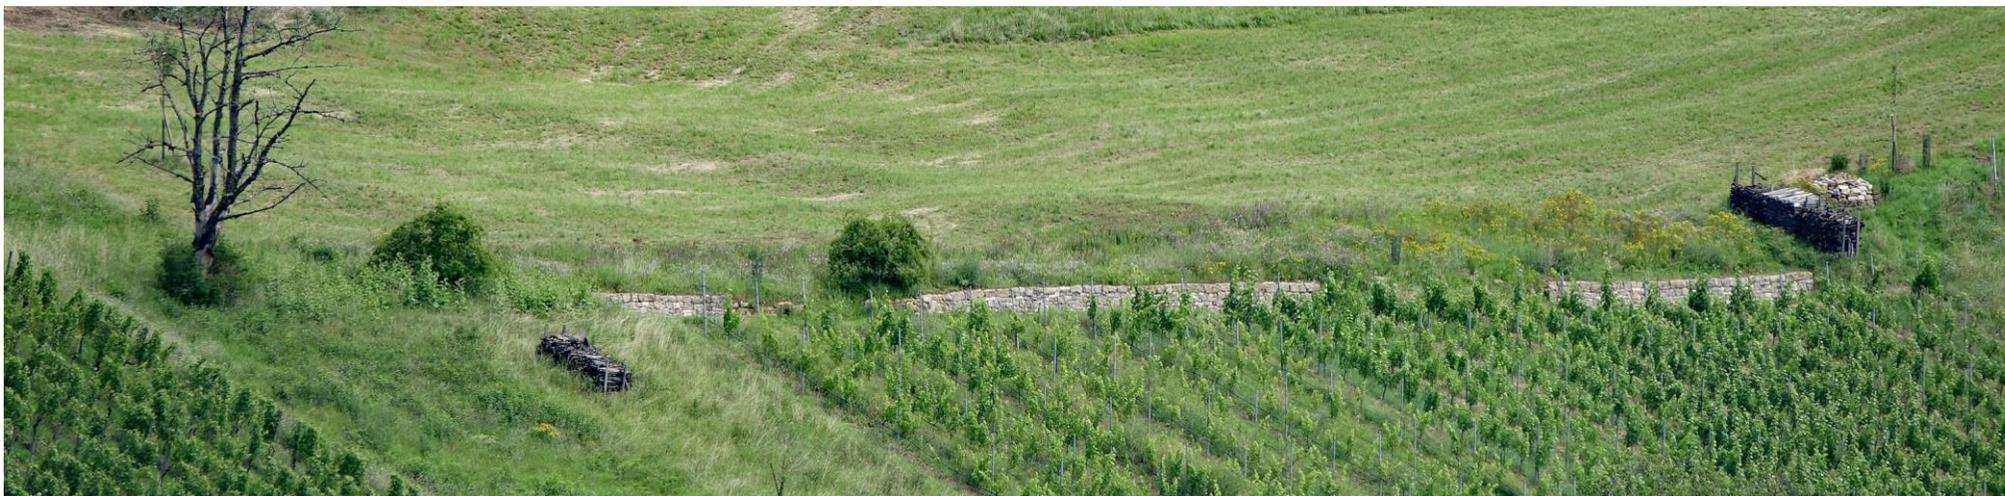
Im Okt./Nov. 2017 erbaut, ermöglicht diese TM auch eine bessere Bewirtschaftung und ergänzt eine Direktbegrünung des Kantons. Neu, auf Parz. 2666, 3 Elemente, total 36 m, 0.9–1.3 m hoch, 40 m<sup>2</sup>, dazwischen Felsblöcke und offene Böschungen, vorgelagerter Magerstandort, Igel-Nische, WIH-Nihi, Wildrosenstöcke.

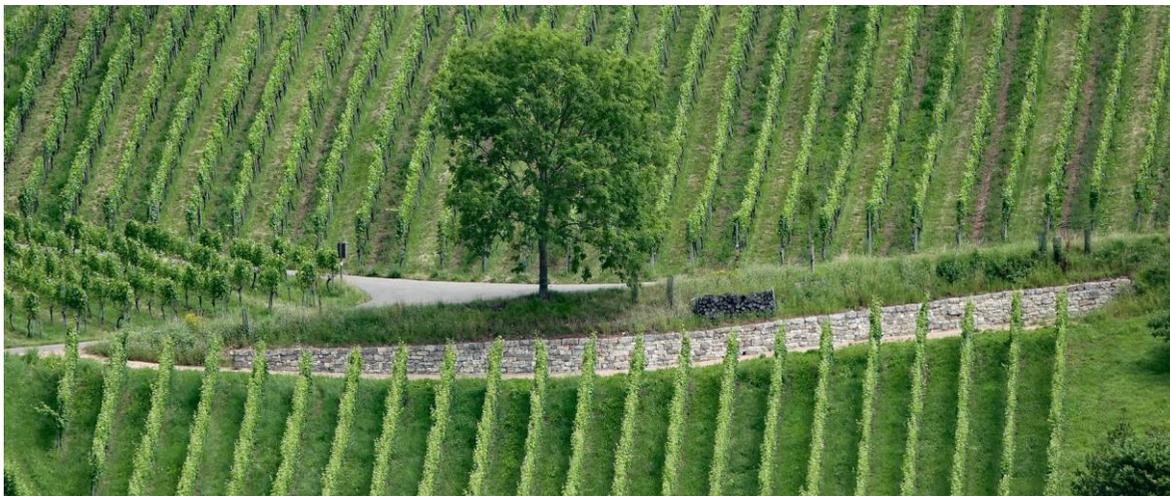
Im Okt./Nov. 2018 erbaut, ermöglicht diese TM eine bessere Bewirtschaftung. Neu, auf Parz. 2679, 36 m, 0.8–1.5 m hoch, 50 m<sup>2</sup>, WIH-Nihi, Wildrosen, 2 Bäume, Holzstapel, vorgel. Magerstandort

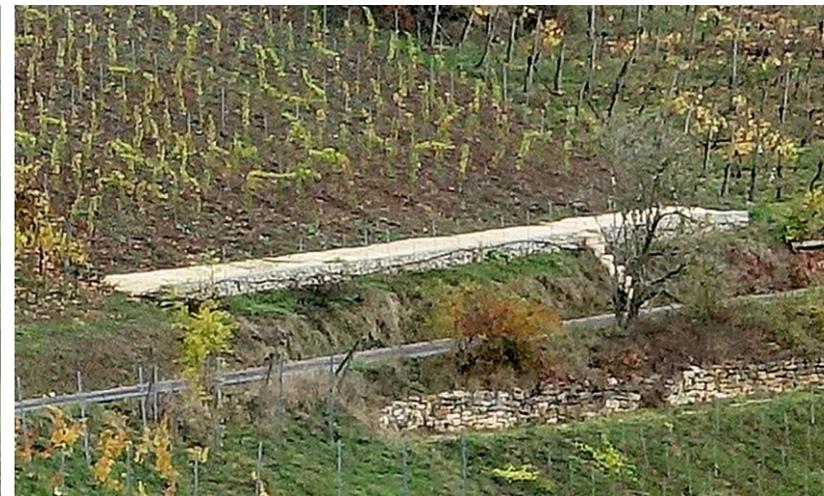
Im März 2018 von privat erbaut, neuer Magerstandort mit Gabionen, neu, auf Parz. 2701, 23 m, 0.5 m hoch, 12 m<sup>2</sup>, «Steinlinse» + Treppe

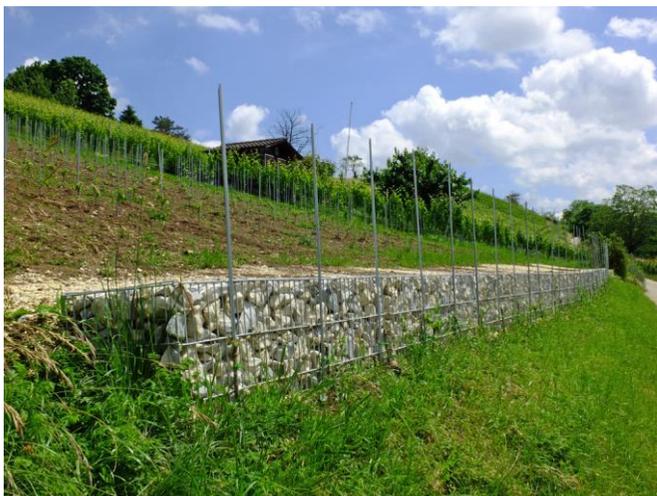
Im März 2016, als «Blitzlösung» erbaute Gabionen, neu, privat, auf Parz. 2672, 35 m, 0.5 m hoch, 18 m<sup>2</sup>

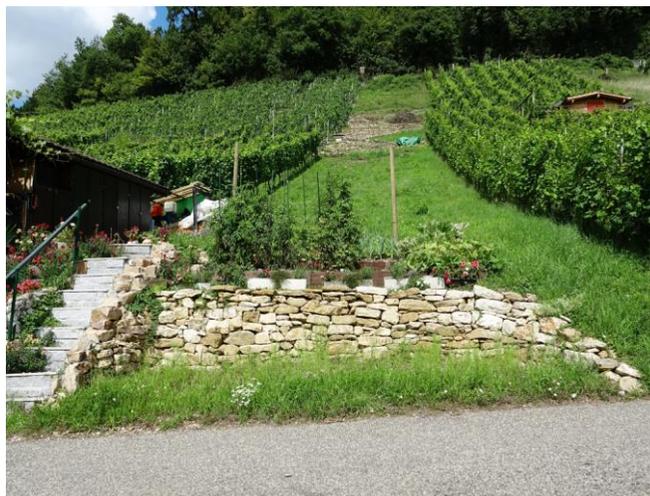
Im Jahr 2016 von privat erstellt + zusätzliche Elemente, neu, auf Parz. 2499, 8 m, 0.3 – 1.2 m hoch, 6 m<sup>2</sup>

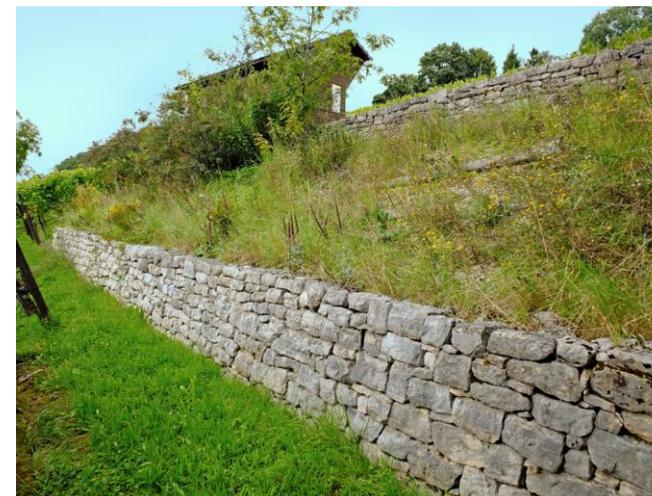
Ca. im Jahr 2000 erbaute, erste TM der Gemeinde, bestehend auf Parz. 2702, 10+16.5 m, 0.8-1 m, 25 m<sup>2</sup>

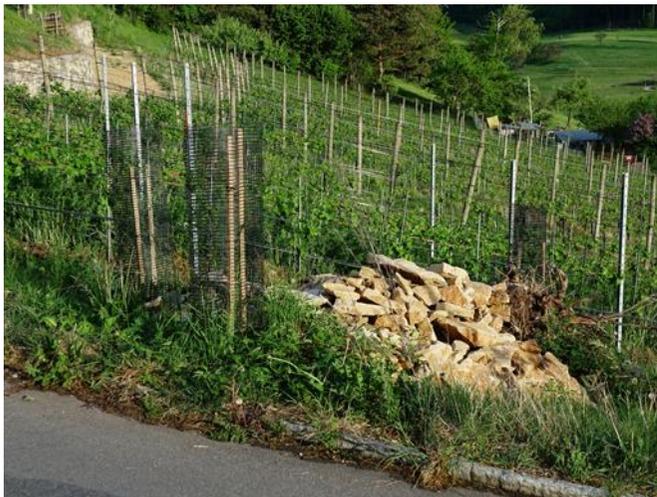
Burg auf einem «Restdreieck», mit Sand-Kern, Wurzelstock, zwei Feld-Rosen und einem Färberginster

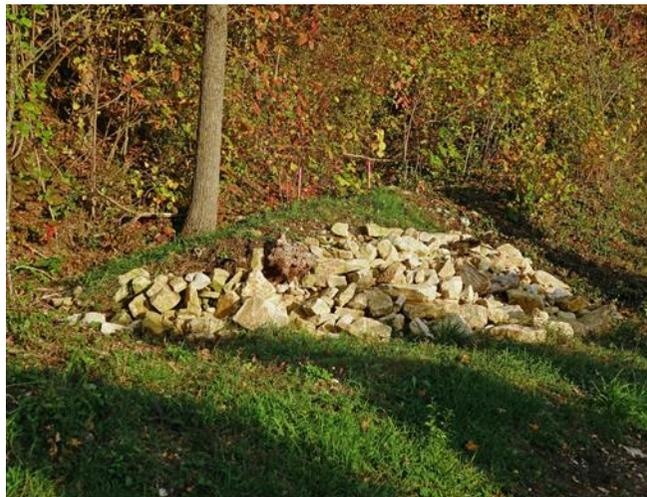
Kombinierte Burg aus Steinen und Holz am Waldrand, mit Sand-Kern, halb überdeckt und mit 2 Feld-Rosen.

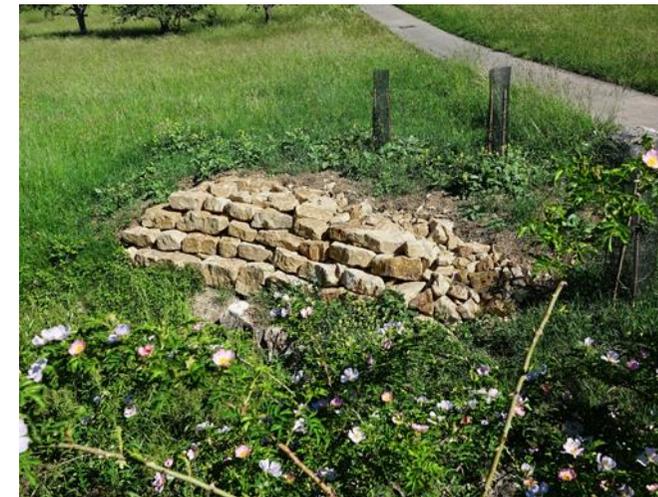
Grosse Burg, in die Bachböschung eingebaut, mit Sandkern und einer Feld- und zwei Busch-Rosen bepflanzt.

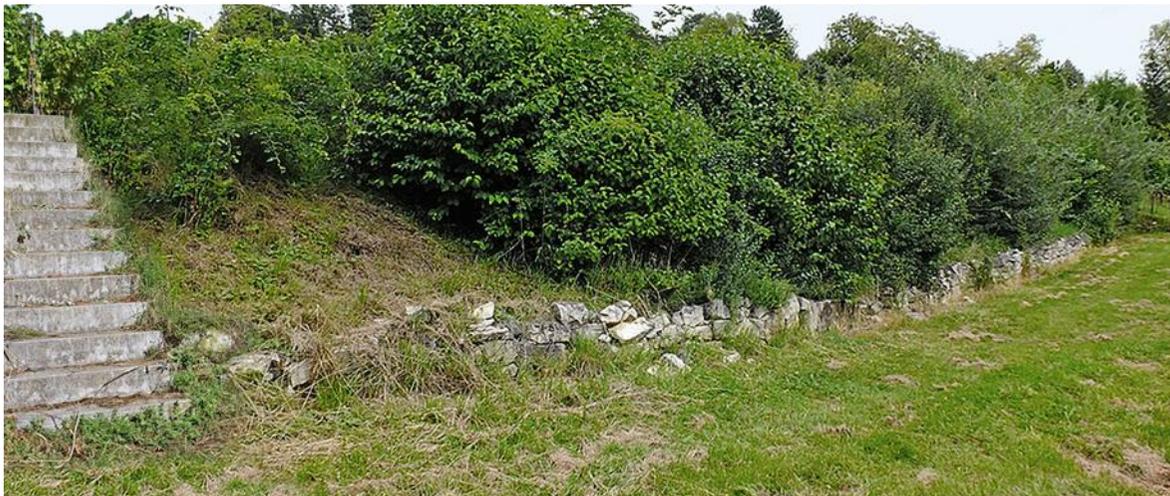
Die zerfallende niedrige Trockenmauer und die oberhalbliegende Hecke wurden damals als Pflicht-Ausgleichsfläche angelegt. Die unsachgemässe Heckenpflege reduzierte die Vielfalt der Sträucher und der für moderne Maschinen zu schmale Wendebereich führte zur Beschädigung der Mauer. V Eine Gesamtanierung war hier unser Vorschlag. Die vorwiegend nur noch aus Hartriegel und ... V

... Schwarzdorn bestehende Hecke wurde gerodet, die neue Mauer zurückgesetzt und erhöht, mit Holzstapeln ergänzt und eine neue vielfältige Hecke (26 Sträucher) angepflanzt und gegen Verbiss geschützt. Ein Gewinn für alle: für die Natur, für die Landschaft, aber auch für den Winzer!

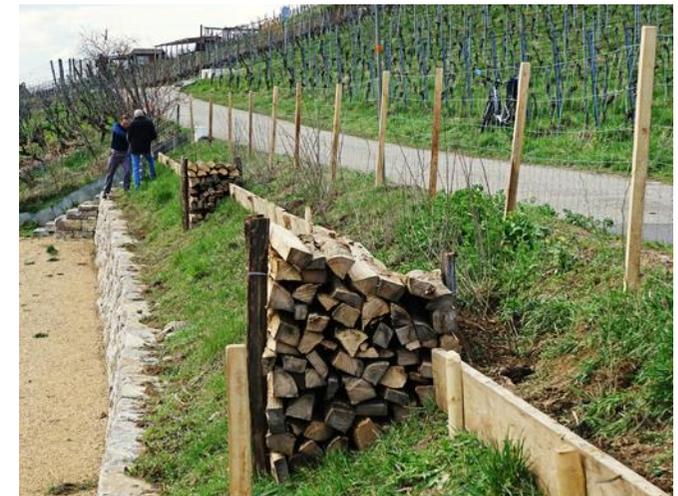
Nach der Sanierung: Holzstapel aufgeschichtet, Konterbretter montiert, Sträucher gepflanzt und den Schutzzaun installiert.

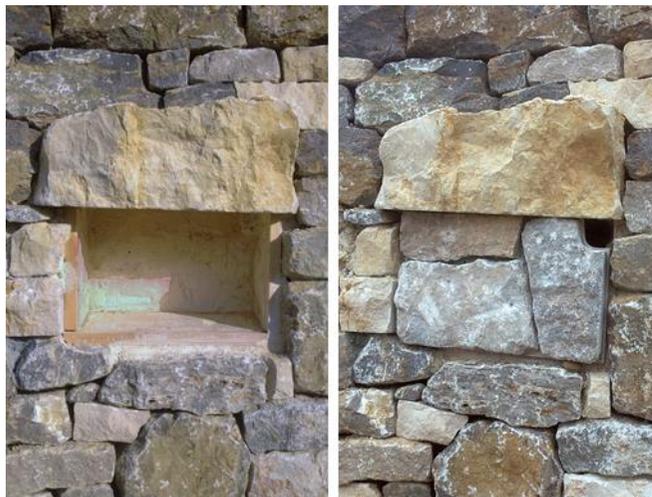
davon sind 5 in Trockenmauern, 4 in Holzstapel und 2 in Gerätehäuschen eingebaut.
